Testo: LP08, arma della sua collezione

# Il mio esemplare

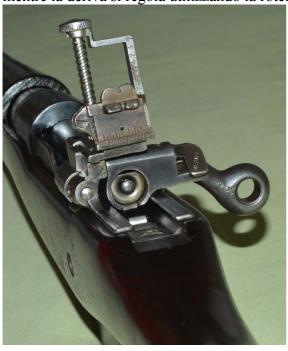
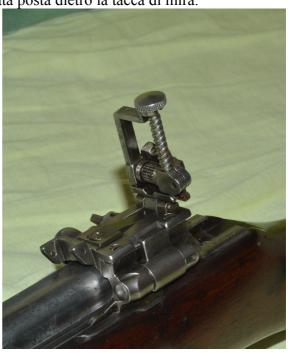
Passando all'azione notiamo la complessità e la finezza di lavorazione della diottra, un vero gioiello se pensiamo alla destinazione d'uso di quest'arma. Vi è la possibilità di utilizzare un "alzo rapido" da battaglia (a diottra abbattuta) oppure la diottra vera e propria, quest'ultima regolabile sia in alzo che in deriva. L'alzo è regolabile utilizzando una vite senza fine (che da sola rende l'idea del costo e del livello qualitativo delle lavorazioni dell'arma), che va a sollevare/abbassare la tacca di mira, mentre la deriva si regola utilizzando la rotellina zigrinata posta dietro la tacca di mira.

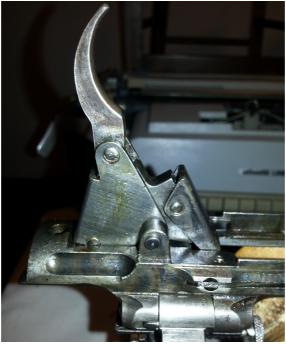
Ad arma smontata possiamo invece apprezzare a pieno la particolarità del gruppo di scatto, di forma molto inusuale; sembra quasi sia "carenato" apposta per mascherare il suo funzionamento e complicare la vita al manutentore di turno!

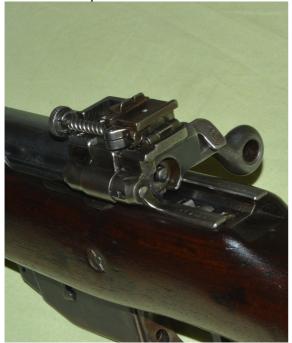
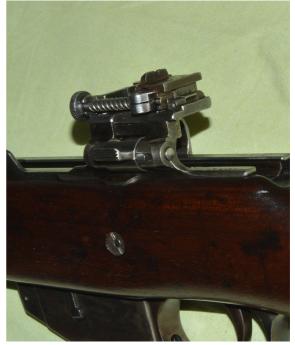
Notiamo ora la leva di sgancio dell'otturatore, posta sulla parte sinistra del castello, sotto lo zoccolo

della diottra: posta a metà consente l'estrazione dell'otturatore.

E qui possiamo notare l'otturatore, con la testina a 7 tenoni in posizione corretta: onde evitare il pericoloso errato montaggio citato prima, veniva insegnato ai soldati canadesi di utilizzare la "regola del pollice", ossia di controllare che tra il corpo dell'otturatore e la testina vi fosse circa un pollice di distanza, in modo da essere sicuri che la testina stessa fosse in posizione corretta, evitanto così pericolosi incidenti. Questo esemplare è allo stato d'origine, senza il perno inserito per evitare

un errato rimontaggio.

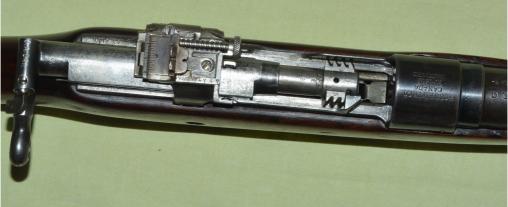
Qui a fianco una foto presa dal web ci aiuta a comprendere la profonda diversità tra l'otturatore di un Ross 1907 MKII e un Ross 1910 MKIII. Notiamo che nel 1907 la testina si presenta liscia, priva di qualsiasi tipo di alette e ricorda vagamente quella dello Steyr m95; anche la forma generale della culatta differisce parecchio e quasi non sembra di trovarsi di fronte a due armi derivate l'una dall'altra!

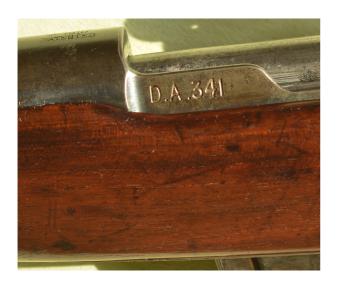
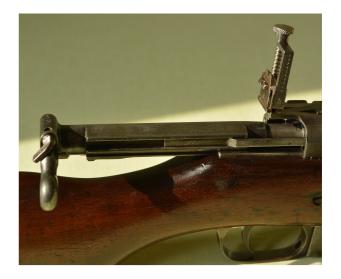
A seguire una foto del fianco del castello e dell'otturatore aperto: notiamo la matricola cilena DA341 (departemento de armada, fucile n°341) che se osservate bene non è punzonata, bensì fresata!! Questa è un'altra peculiarità dei Ross cileni, riscontrata su moltissimi esemplari.

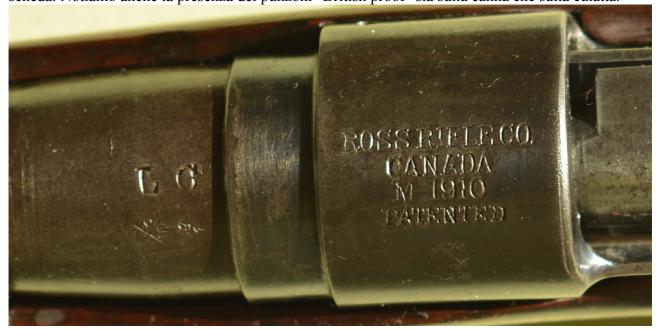
Sopra la camera di cartuccia, oltre alla scritta del fabbricante troviamo i punzoni "L" e "C", che significano letteralmente "Large Chamber", ovvero camera di cartuccia larga; questo significa che la camera di cartuccia è stata alesata in arsenale per permettere l'utilizzo di munizioni con tolleranze più larghe (colpi di fabbricazione britannica del periodo bellico), come accennavo all'inizio della scheda. Notiamo anche la presenza dei punzoni "British proof" sia sulla canna che sulla culatta.

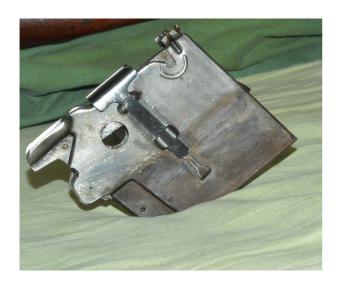
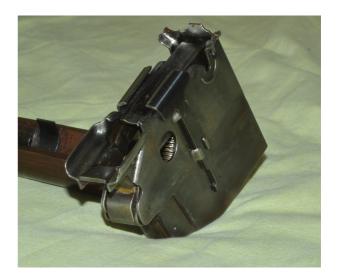
Passiamo ora al serbatoio: nonostante il suo aspetto non si tratta di un caricatore ma di un serbatoio fisso, separabile dall'arma solo dopo lo smontaggio della stessa; esso è costruito interamente in lamiera, stampata e brasata, e stupiscono le forme molto complesse: un vero gioiello di meccanica fine, assemblato da mani capaci senza il benchè minimo difetto! Fa ancora più impressione osservarlo pensando al livello tecnico dell'epoca nel settore dello stampaggio della lamiera (l'utilizzo di stampati metallici di una certa complessità nella costruzione di armi si affermerà soltanto durante la seconda guerra mondiale, ad opera dei tedeschi). Notiamo inoltre la complessità meccanica dell'elevatore, che utilizza un meccanismo derivato dal sistema Mannlicher, ma modificato in modo da non rendere necessario l'utilizzo di una piastrina.

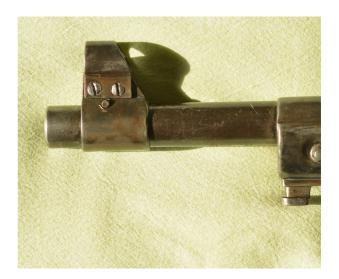
Questa invece è la volata, col mirino protetto da un tunnel di spessa lamiera avvitato allo zoccolo.
